# **INFORME MENSUAL DE CUMPLIMIENTO AMBIENTAL**

“Construcción de muros en el río Damas, como medida de protección a la población de Alluriquín y de la vía Aloag-Santo Domingo, tramo Unión Del Toachi-Santo Domingo”

EPCO Tsàchila

**Enero - 2019**

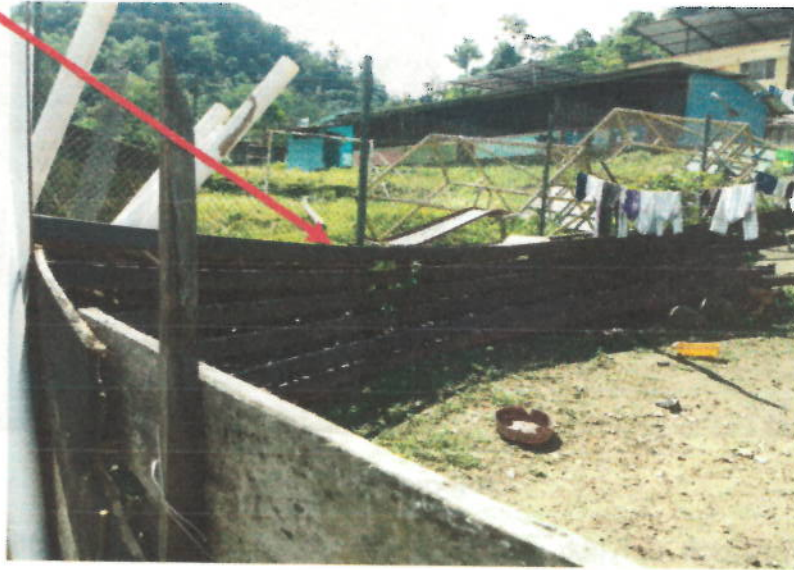
### Fotografías 1.

Estructura metálica para reutilizarla colocada en la propiedad del Sr. Heriberto Colima.

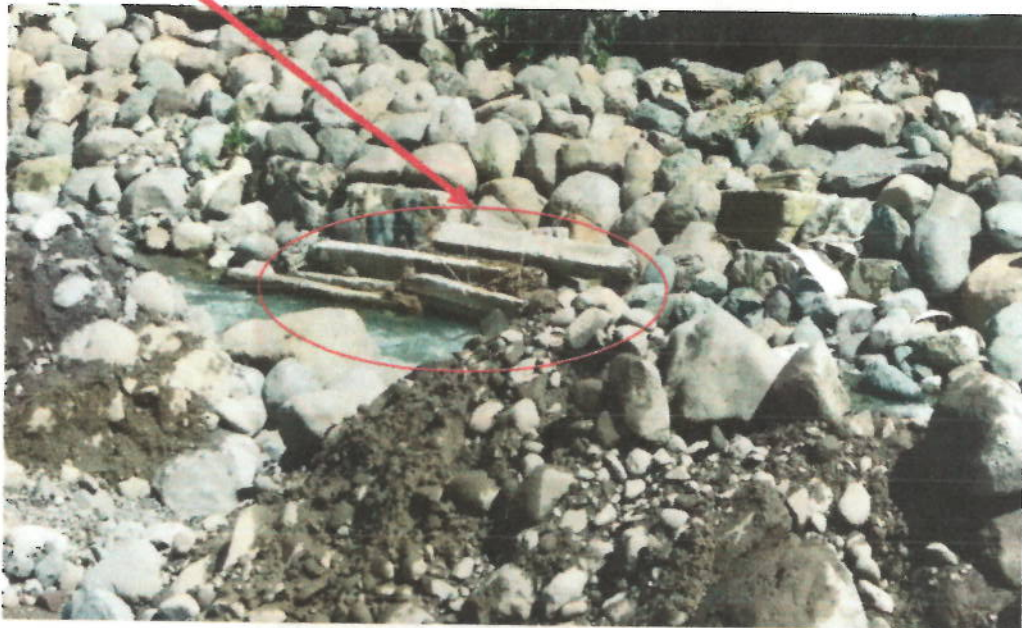
Columnas del galpón ubicadas de soporte en el río para dar seguridad a un muro establecido.

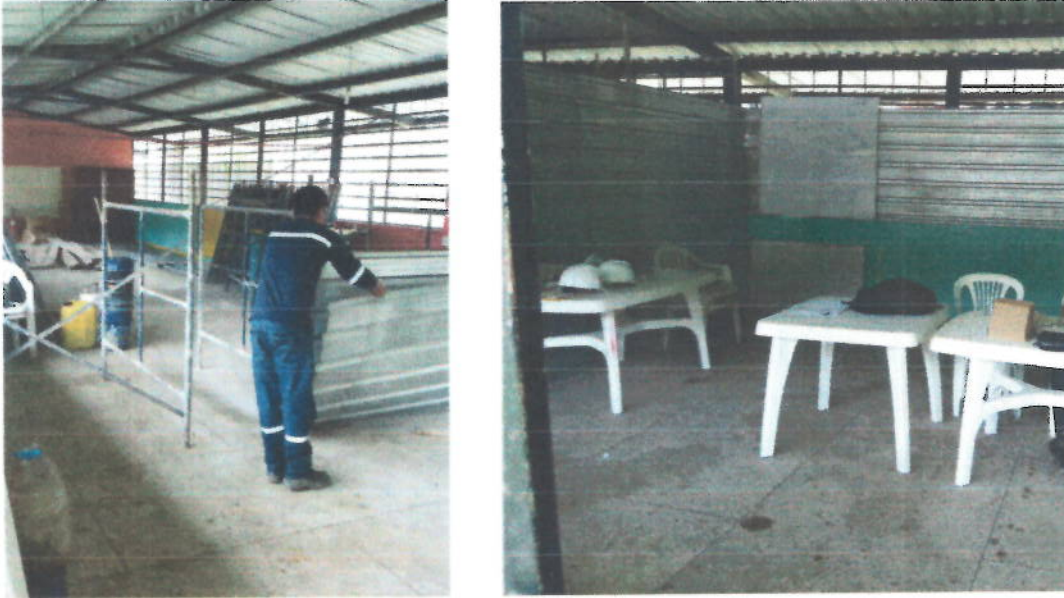
### Fotografías 2.

Bodega provisional adecuada para guardar, equipos y tener pequeños espacios de oficina para el equipo técnico de la obra.

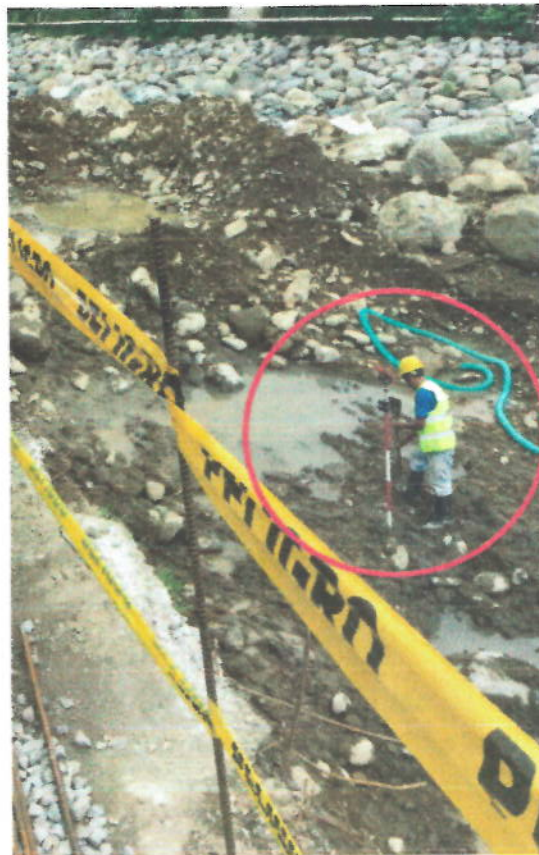
### Fotografías 3.

Replanteo y nivelación con herramientas menores y equipos de topografía.

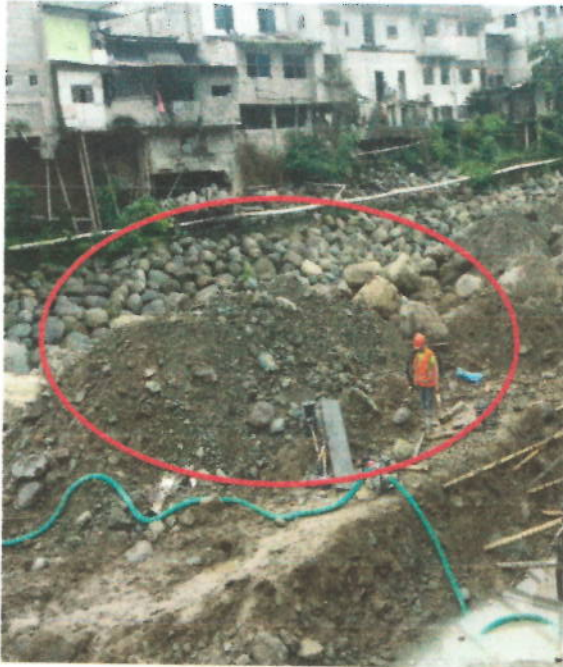
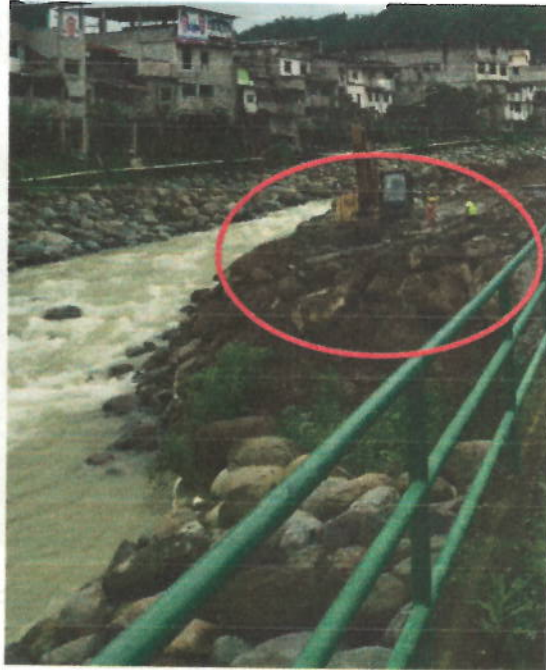
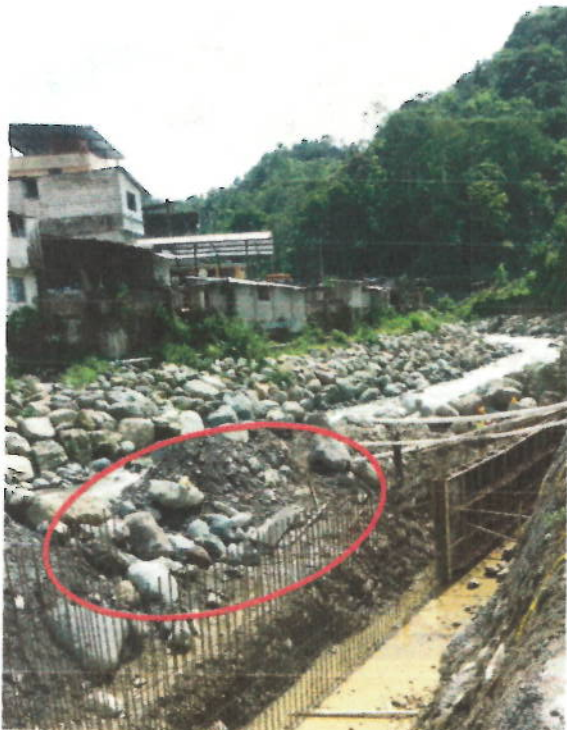
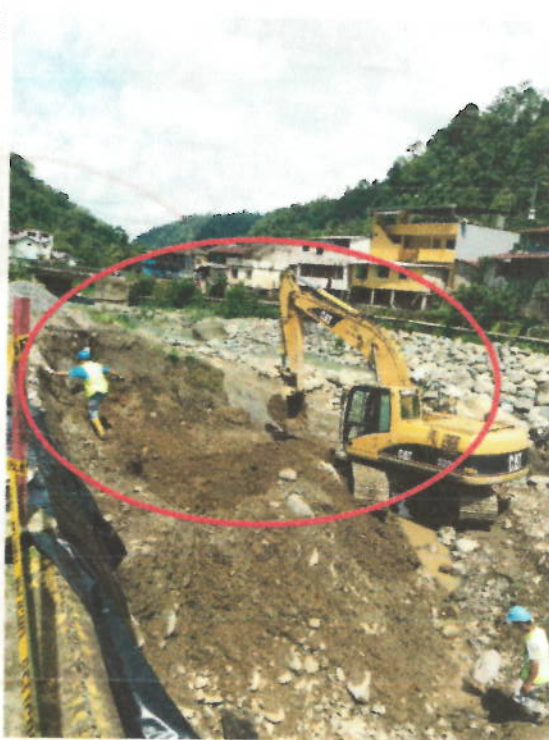
#### Fotografías 4.

El material extraído en las actividades de Limpieza De Cauce Y Desazolve, Excavación de suelo consolidado, Excavación de suelo altamente consolidado, Desalojo mecánico de material de excavación, fue colocado en un extremo para su reutilización según el avance de la obra.

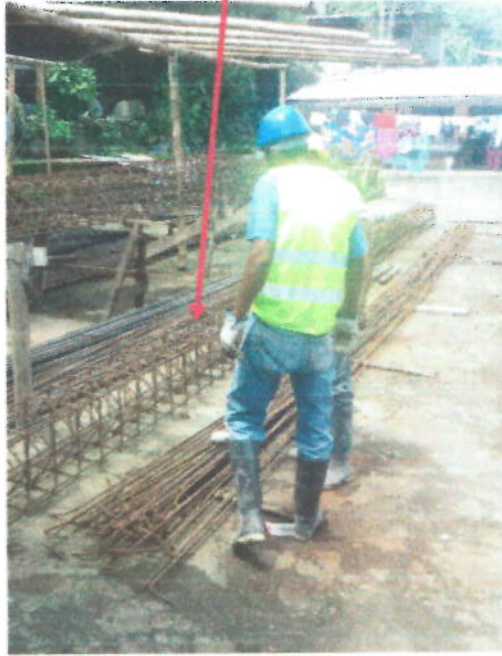
**Fotografías 5.**

Trabajos de acero de refuerzo.

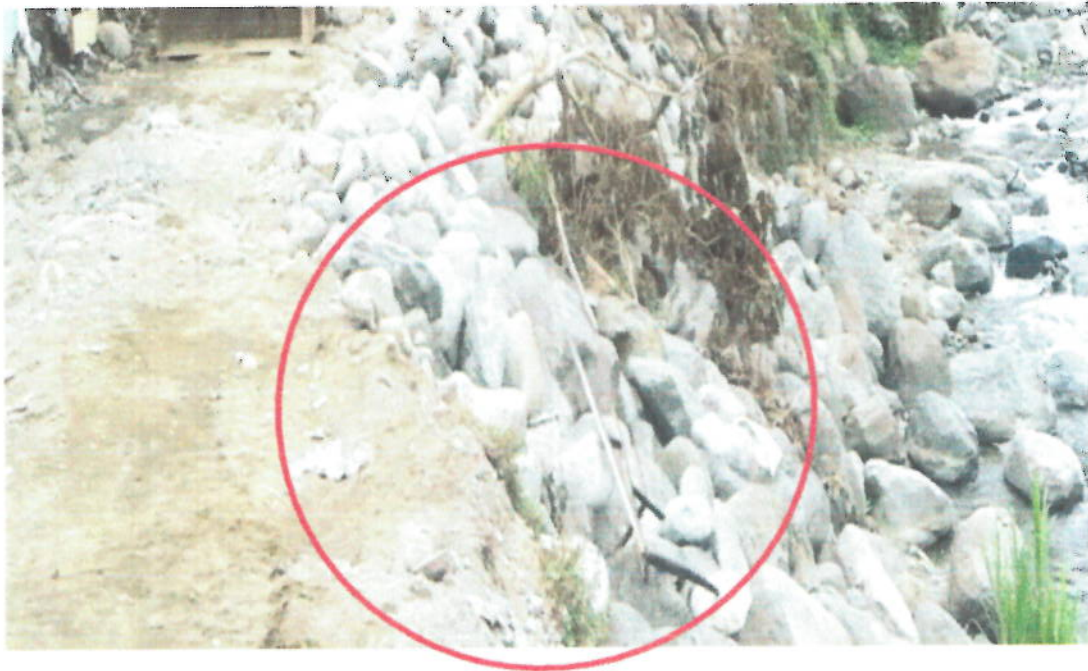
**Fotografías 6.**

Muro de escollera, colocación de piedras de diferentes tamaño.

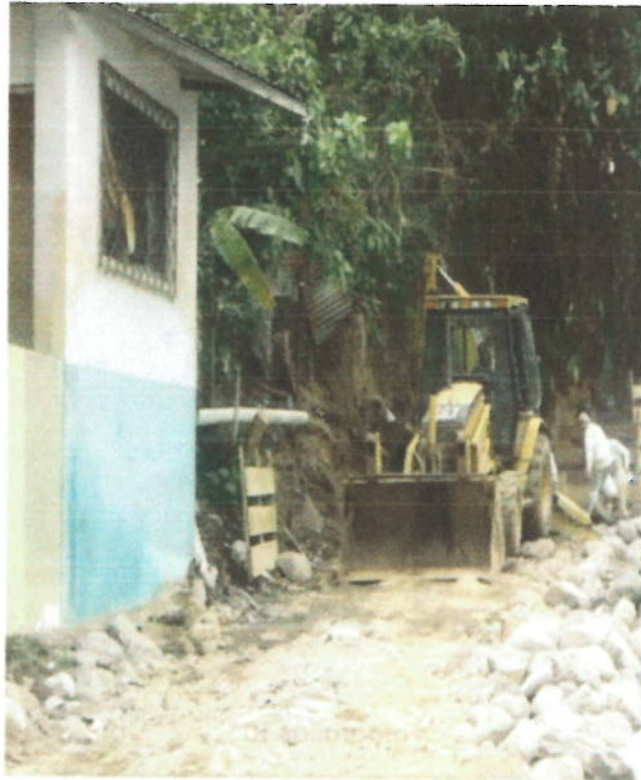
**Fotografías 7.**

Conformación de la base para muro de Gaviones.

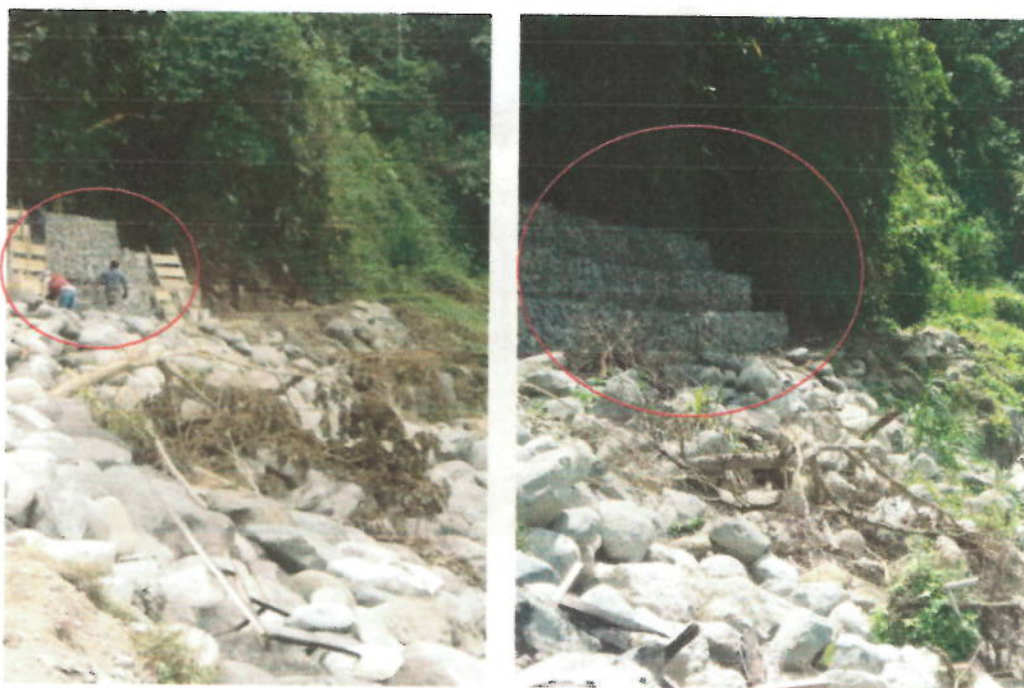
**Fotografías 8.**

Muro de Gaviones

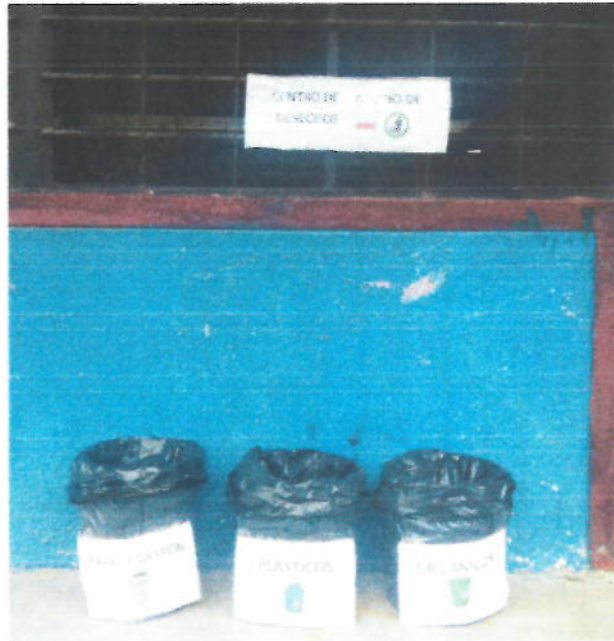
### Fotografías 9.

Fotografías de los tachos para desechos debidamente etiquetados en la estación de acopio.

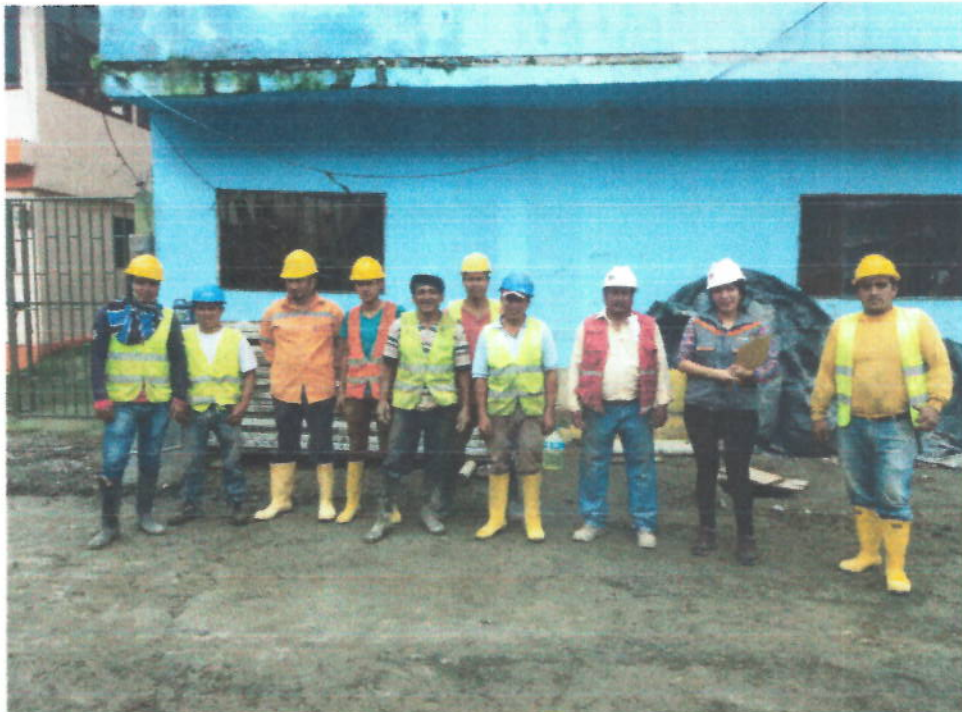
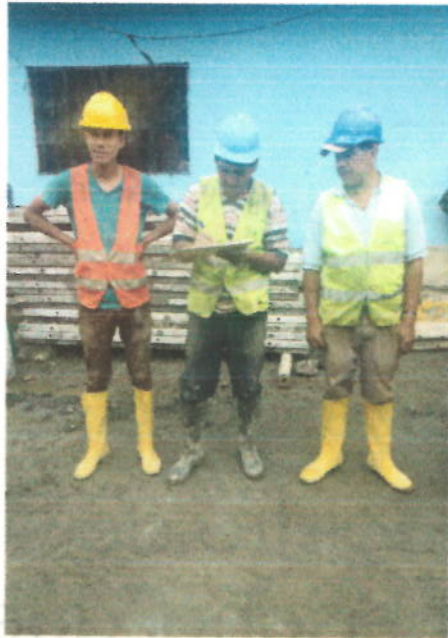
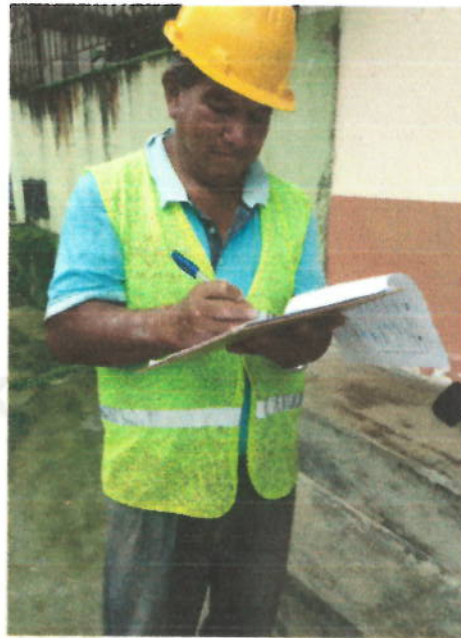
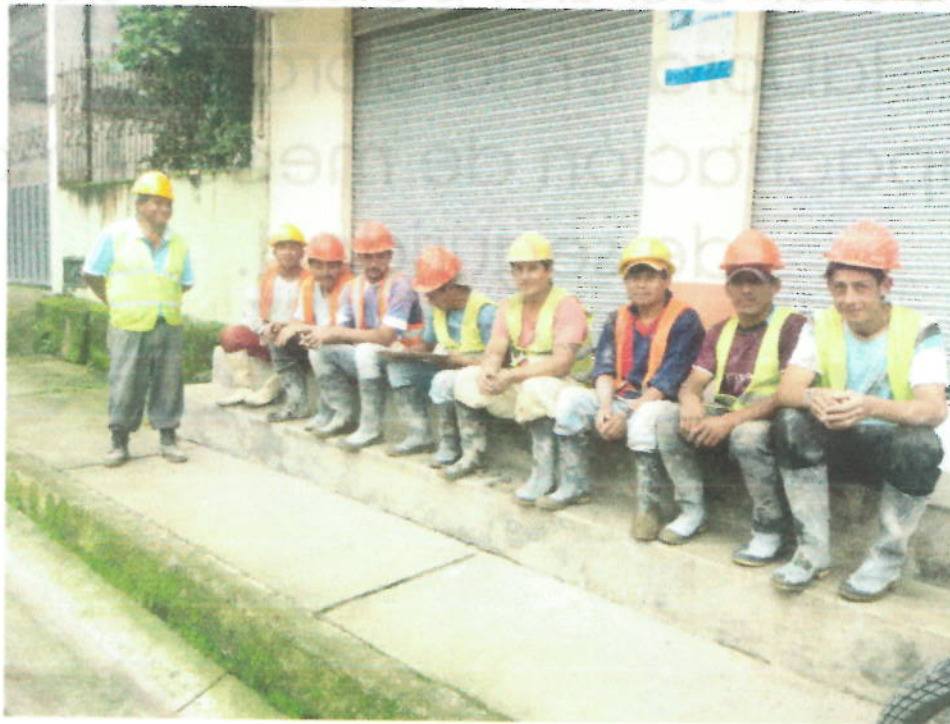
### Fotografías 10

Fotografías de equipo obrero capacitándose en mecanismos de seguridad.
