GAD PROVINCIAL DE SANTO DOMINGO DE LOS TSÁCHILAS

Informe Técnico Nro. GADPSDT-DGA-CA-JP-2021-006

ASUNTO: Informe De Lo Actuado En Los Puntos Monitoreados En El Río Pove, Río Code, Río Chigüilpe, Estero Capiro De La Urbanización Ciudad Verde (Aporta Al Río Verde) Y Río Toachi.

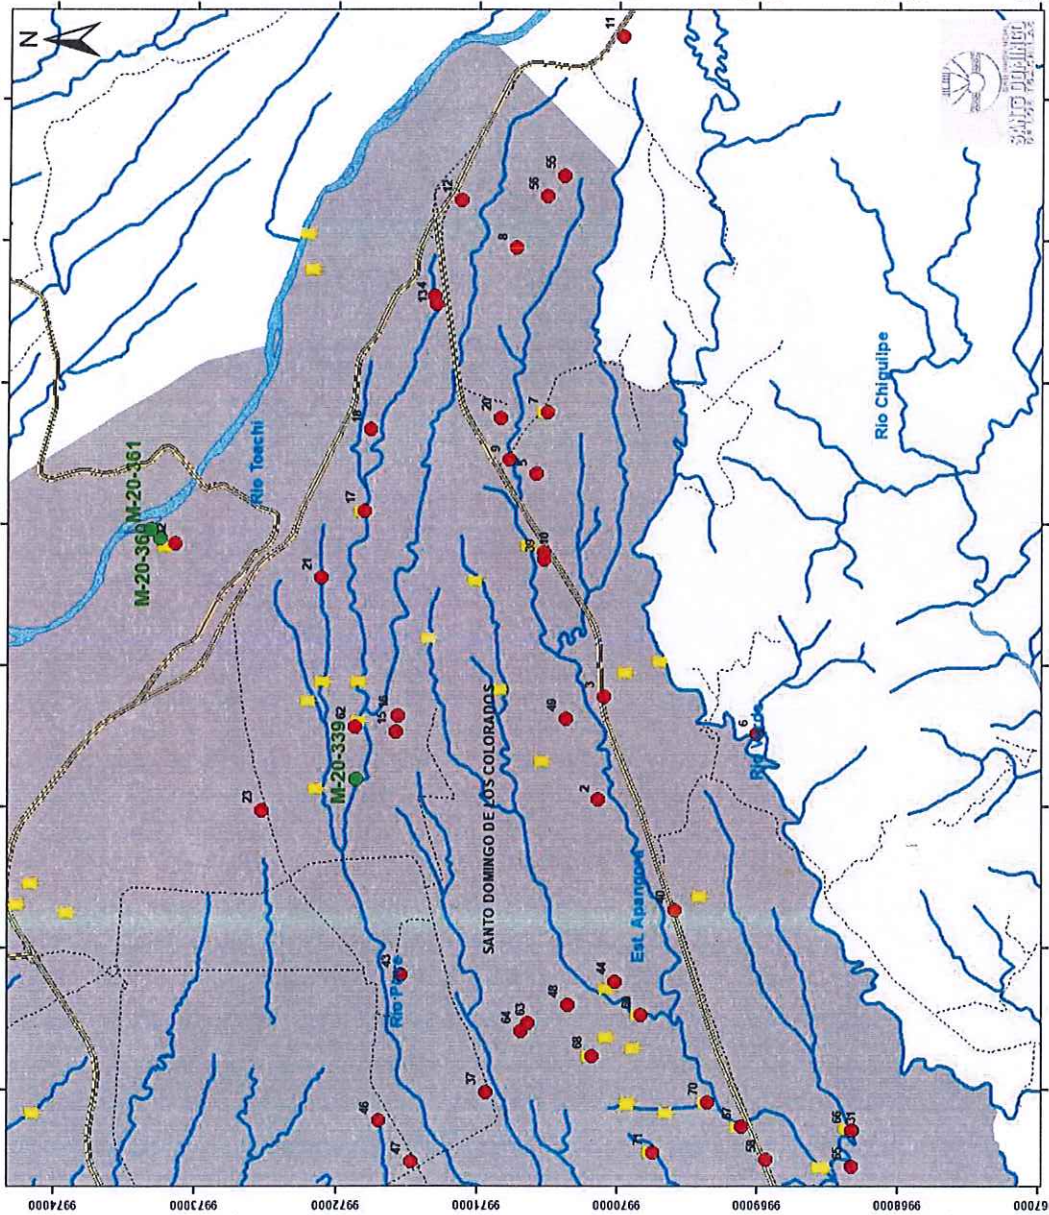
MONITOREOS REALIZADOS EN SANTO DOMINGO EN EL AÑO 2020 Y ACTIVIDADES A LAS QUE SE REALIZARON CONTROL Y SEGUIMIENTO

- Monitoreos 2020
- Control a actividades que afectan al agua
- Plantas de Tratamiento

CONTENIDO: Monitoreos realizados en Santo Domingo de los Colorados en el año 2020 y actividades a las que se realizaron control y seguimiento

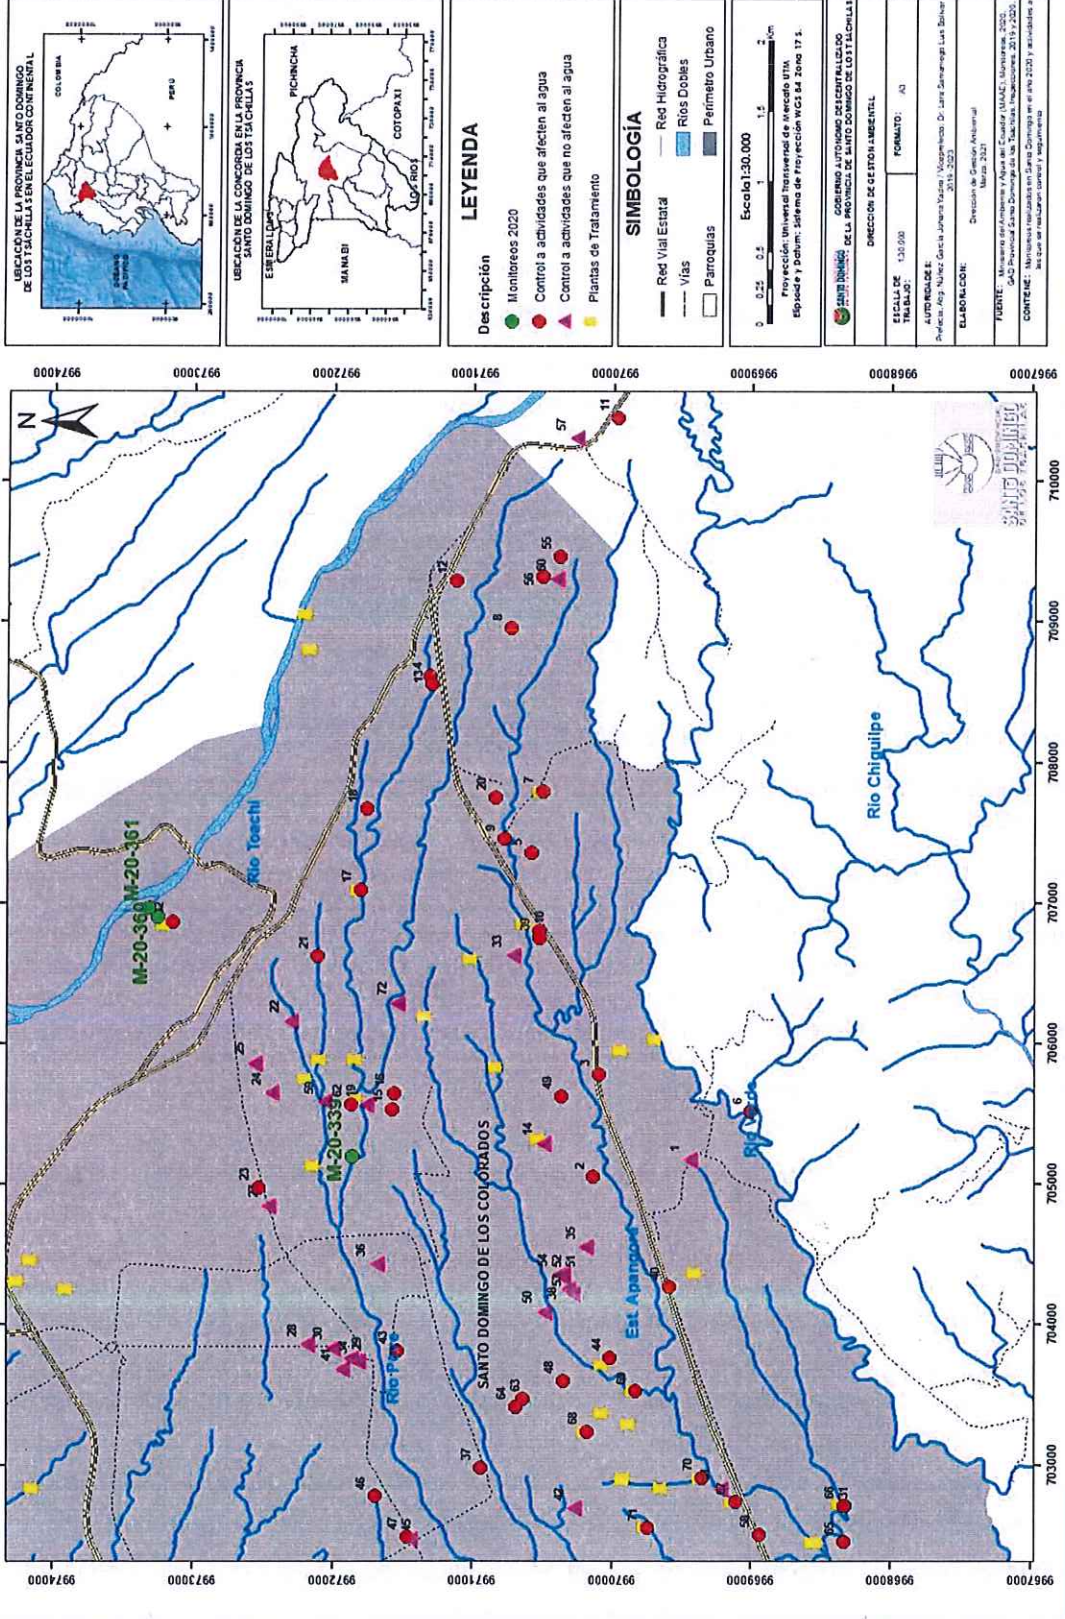
Gráfico 3. Lo actuado como AAAR en la Zona 1

ÁREA DE INFLUENCIA DEL RIO VERDE QUE PUDIERAN CONTRIBUIR A LA CALIDAD DEL AGUA EN LAS MUESTRAS M-20-336 y M-20-338

El área de influencia de la naciente del río Verde como Autoridad Ambiental de Aplicación responsable (AAAr), hemos realizado el control y seguimiento a las actividades descritas en la Tabla 1, entre ellas se encuentran moteles, urbanizaciones, Estaciones de Servicio y escombreras por encajonamiento, actividades que puedan influyen en la calidad del agua en los puntos de monitoreo M-20-336 y M-20-338.

Así como también se observan de acuerdo a la georreferenciación la ubicación de 3 Plantas primarias de EPMAPA que pueden afectar a la calidad del recurso agua, así mismo en el área de análisis existen cooperativas, asentamiento que no cuentan con ningún sistemas de tratamiento para sus aguas residuales de acuerdo a las inspecciones realizadas en el 2018 junto con técnicos del MAE en el aquel entonces; Como Autoridad Ambiental Competente, seguiremos controlando a las actividades y a las urbanizaciones, así como a la EPMAPA – SD para el cumplimiento de la normativa ambiental.

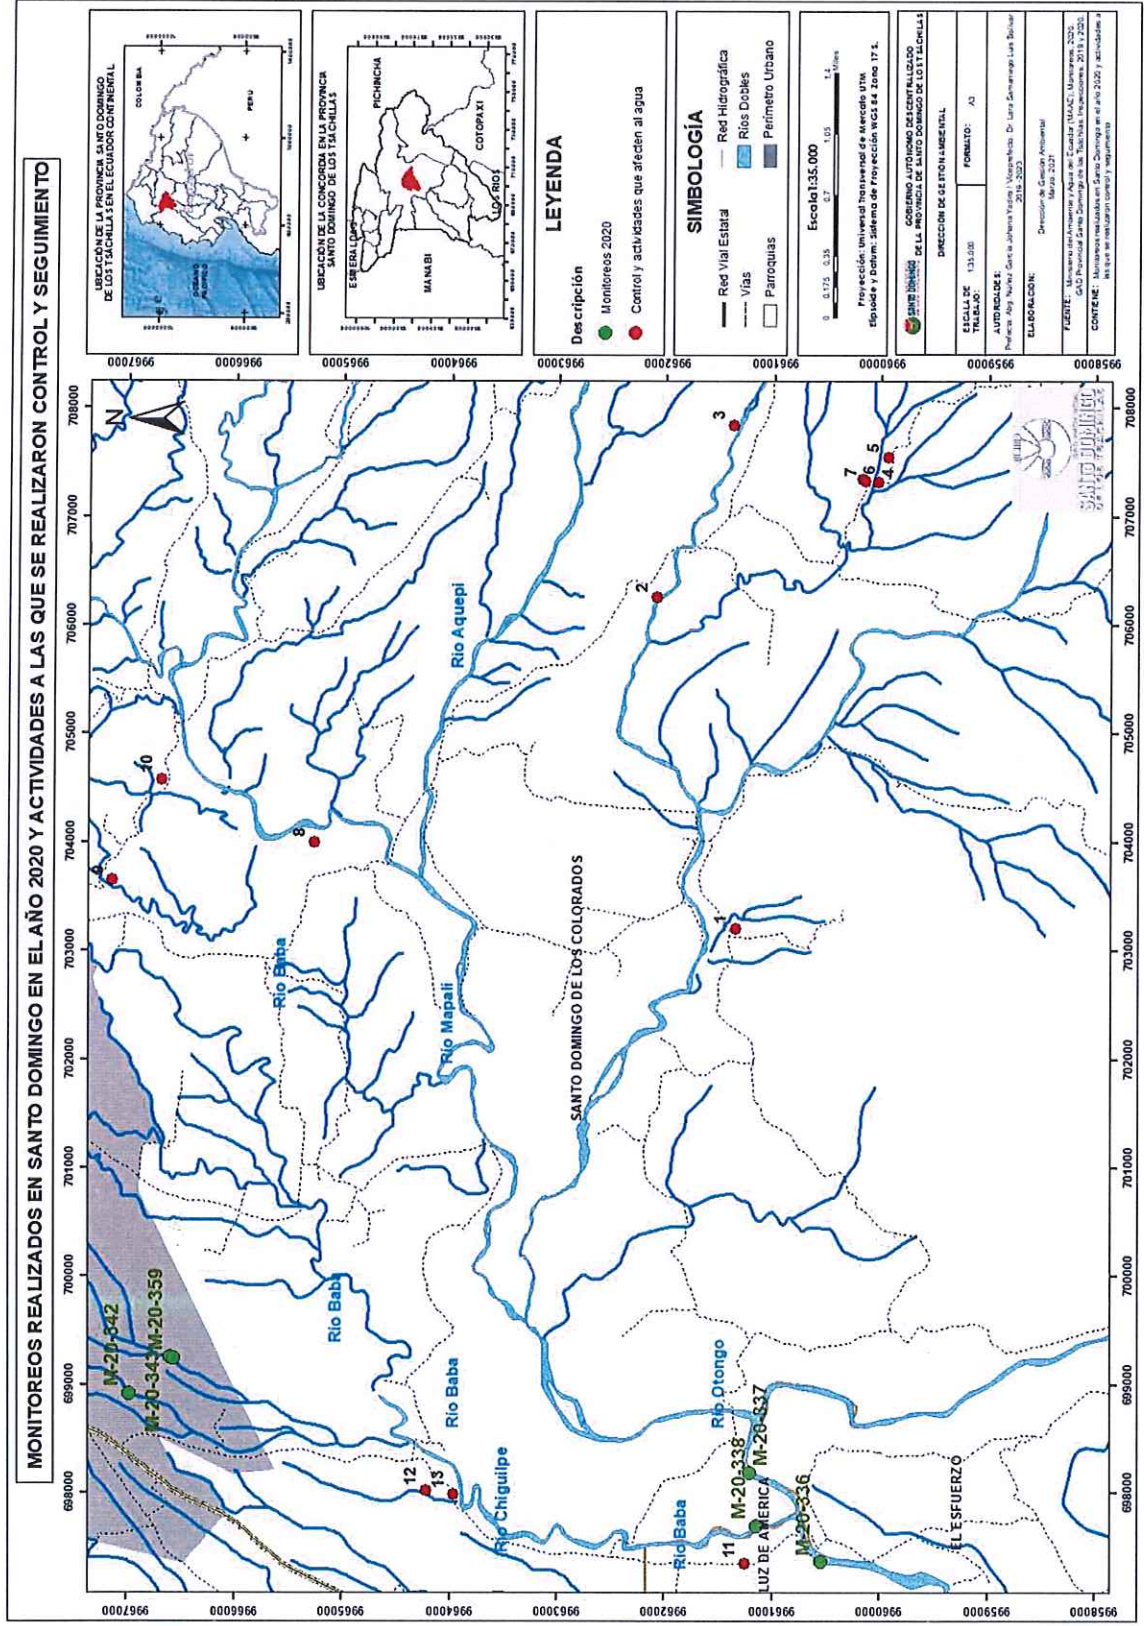
Gráfico 7. Actividades que influyen en la calidad del agua de los afluentes en la Zona 3

Como Autoridad Ambiental de Aplicación responsable (AAAr) considerando los últimos años se han realizado 4 inspecciones ambientales y seguimiento de los permisos ambientales a través de la presentación de IAC en el área reflejada, así como el seguimiento de planes de acción solicitados en inspecciones de años posteriores a las actividades que pudieran afectar a los afluentes del río Aquepí, río Mapalí y Río Baba detallando lo actuado en la (Tabla 3), cabe denotar que las principales actividades localizadas en el área de influencia de los ríos aportantes corresponde a ganadería, crianza de cerdos, avícolas y balnearios.

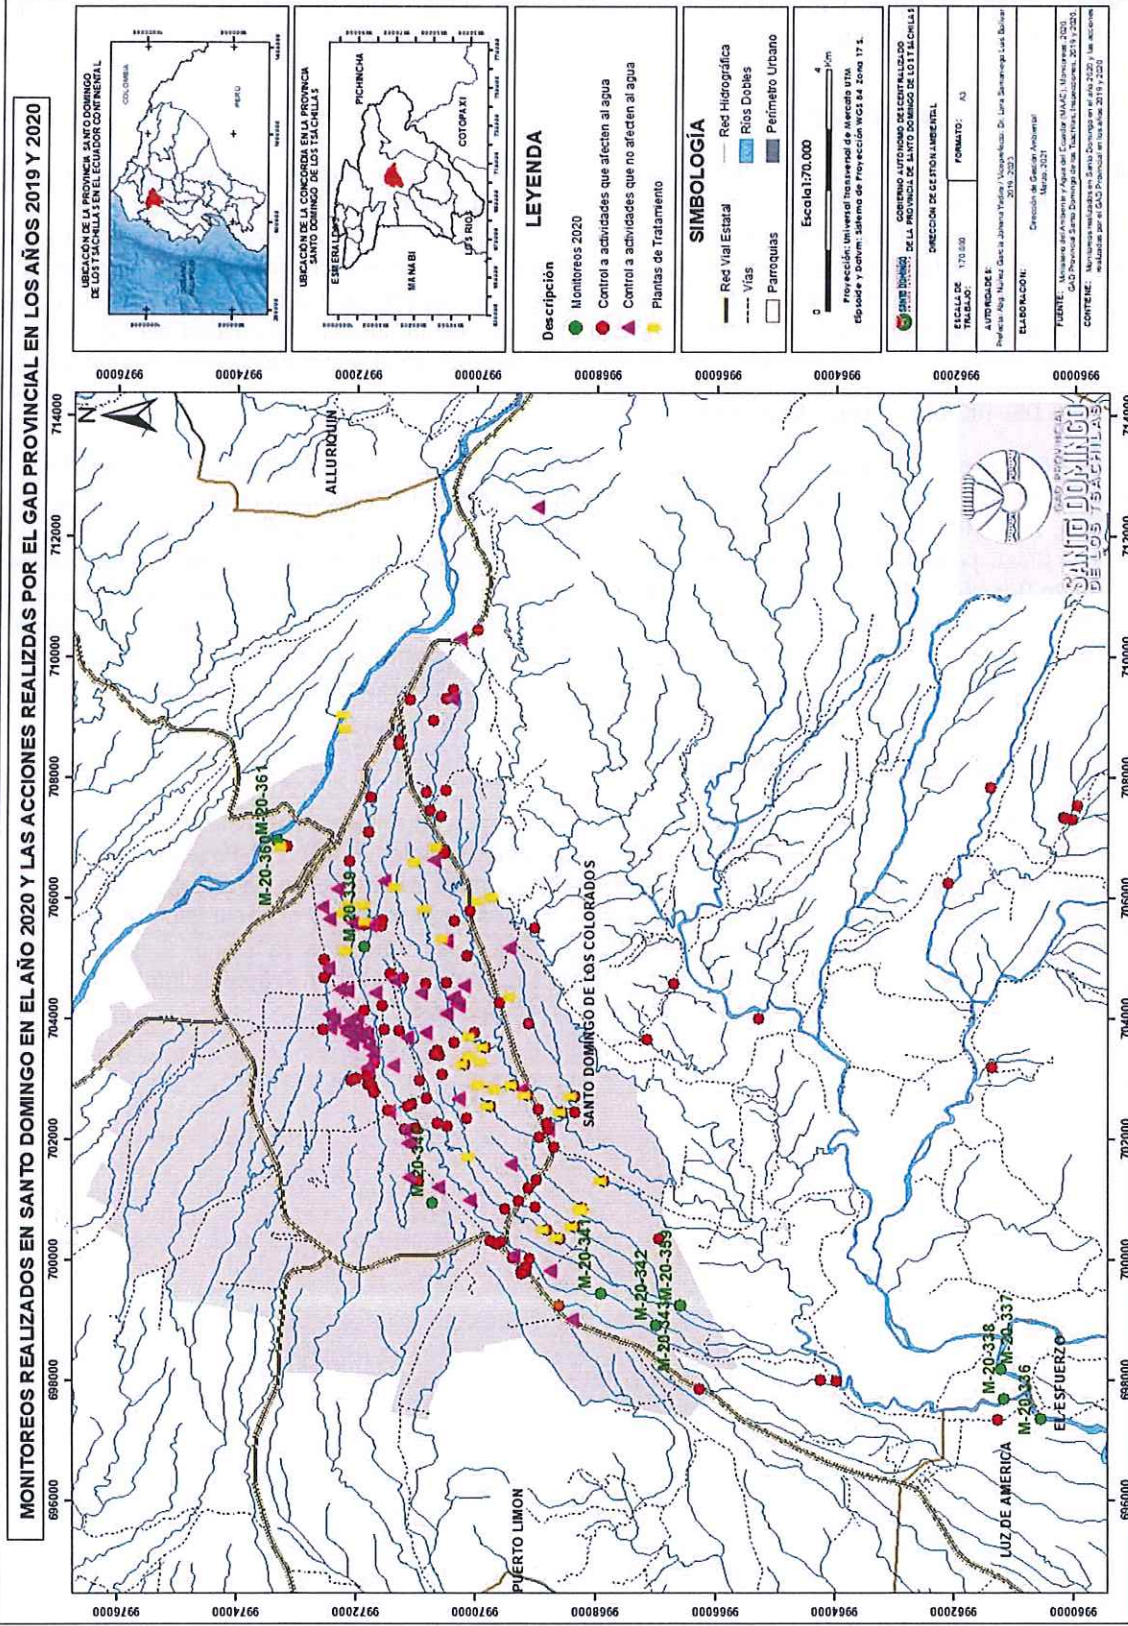
Gráfico 8. Puntos de monitoreos realizado por el MAAE y lo actuado como AAA de actividades que influyen en la calidad del agua

Respecto a los resultados de M-20-336 tomado posterior a la unión de los ríos Chigüilpe y Baba, este afluente es influenciado por la carga contaminante del río Chigüilpe M-20-338, afluente conformado por los Ríos Verde, Pove, Code y Río Chigüilpe, donde se reportan parámetros fuera del límite máximo permisible según la tabla 2 del TULSMA, se excede en Hierro y respecto a la tabla 6 para fines recreativos existe un excedente los límites de coliformes fecales y material flotante, se evidencia la disminución de los siguientes parámetros de aceites y grasas, pH debido a la confluencia de los ríos Chigüilpe y Río Baba, aumentando así el caudal lo que disminuyen su concentración, de lo actuado como AAAR en el área de influencia del río Baba se lo detalla en la Tabla 3 y respecto al Río Chigüilpe se lo detalla en las Tablas 1 y 2.
